**Utilisation De Systèmes D'aéronefs Télépilotés Pour L'inspection D'anciennes Constructions****Using Remotely Piloted Aircraft Systems for Old Construction Inspections****Rodríguez Elizalde, Rubén****Universitat Oberta de Catalunya Professeur Responsable des Matières de Prévention des Risques Professionnels Doctorat en Architecture et Patrimoine et Master Prévention des Risques Professionnels****Corresponding Author: Rodríguez Elizalde, Rubén****Abstract**

**Keywords:** Drones, RPAS, Inspection, Construction Ancienne, Pont Médiéval**Introduction:**

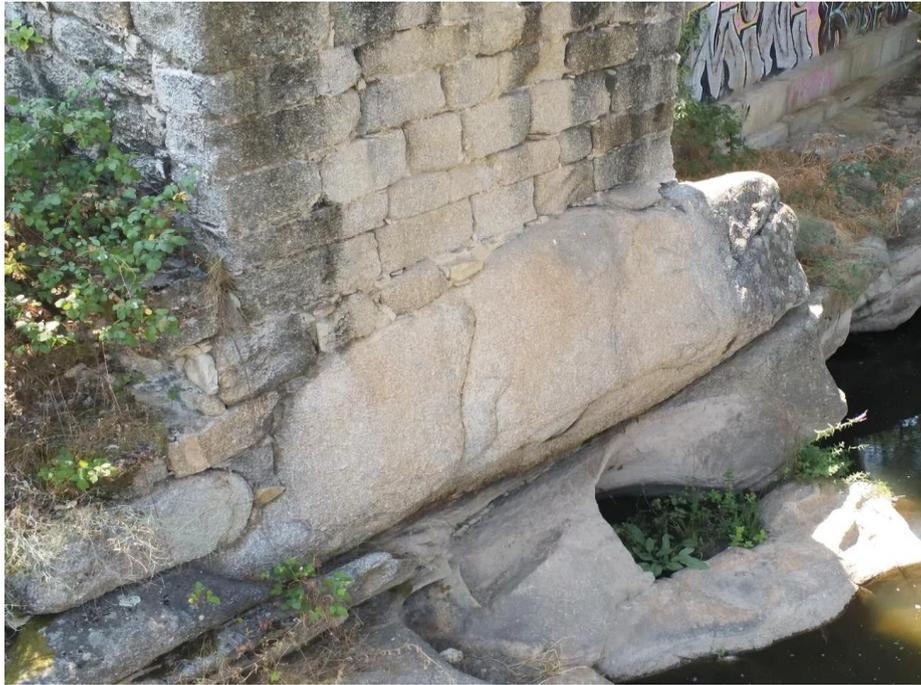
La foundation et la base de la voûte étaient en bon état (Fig. 2). Le drone a été utile pour une inspection visuelle détaillée de la foundation (au moins, la partie visible). Grâce à cela, nous avons

pu vérifier que le pont est effectivement fondé directement sur le roc solide. C'était la procédure habituelle au Moyen Âge [20]. De plus, avec la technologie incorporée, l'avion peut estimer le type et les dimensions de l'élément de foundation et nous aider avec d'autres opérations importantes dans ce type de structure, telles que l'estimation approximative du type de terrain, l'estimation du profil longitudinal de la lit de la rivière, estimation de la section en amont et en aval du pont, détermination du degré de propreté du chenal et implantation des éléments de traînée dans celui-ci.

**Fig. 2: Photographie prise avec le drone, où l'on voit les fondations de la culée Est du Pont Médiéval (photographie de l'auteur).**

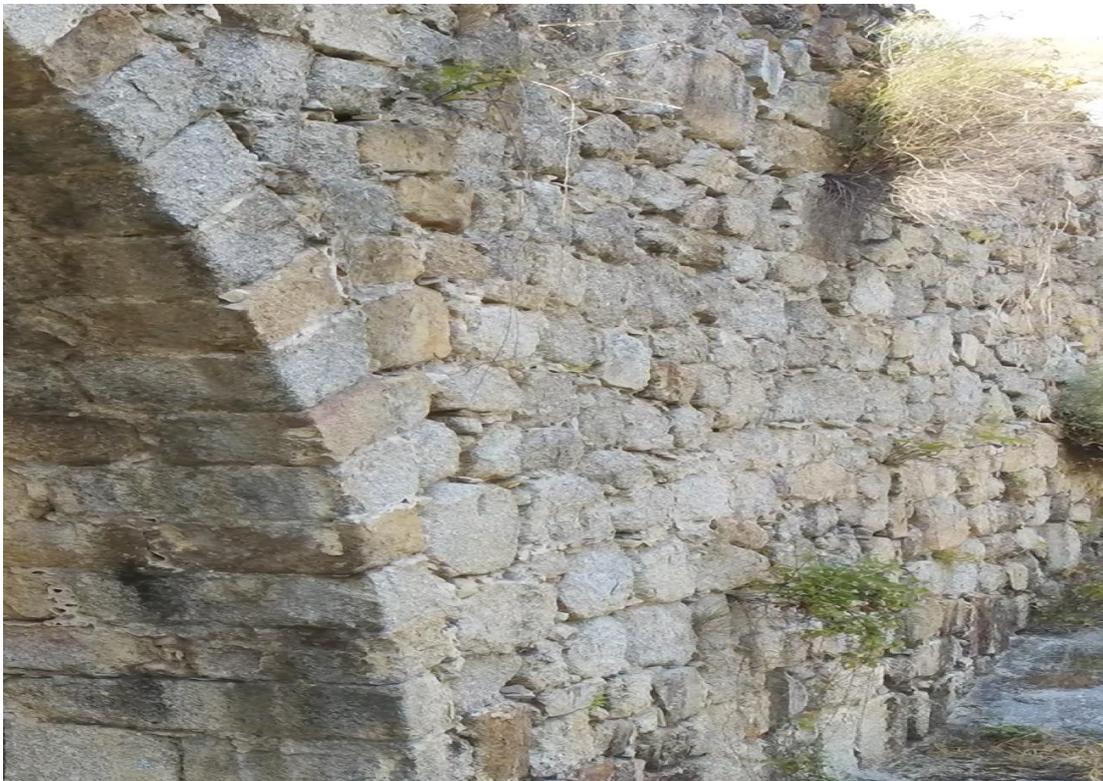
Le granit constitutif du monument présente des altérations dans l'intrados, dues à la synergie d'actions de nature diverse: phénomènes de nature chimique et phénomènes de nature biologique. Ainsi, on observe diverses formations de croûtes noires, notamment dans les pierres de taille extérieures (Fig. 3 y Fig. 4), vraisemblablement liées à l'action des agents contaminants et surtout à l'humidité de la rivière. On sait que ce pont a été restauré à plusieurs reprises : la dernière en 2013 [15]. L'utilisation de mortier de chaux lors de la dernière restauration aurait pu augmenter ces dégâts.

L'inspection a permis de localiser des efflorescences dans la zone centrale de la voûte de l'intrados. C'étaient ces taches blanchâtres que l'on peut observer (Fig. 3 y Fig. 4). Les efflorescences apparaissent généralement autour des zones où il y a également une forte concentration d'humidité. Dans ce cas, la cause de l'efflorescence semble également liée à l'utilisation de mortier de chaux [21]. Ainsi, chaque microfissure apparaissant sur les joints de mortier de chaux peut devenir une porte ouverte pour l'accès de l'eau à l'intérieur de la maçonnerie. Comme le pont se trouve dans un environnement humide, il y a beaucoup plus d'eau et, par conséquent, la quantité d'eau qui pénètre dans la maçonnerie par le joint est plus importante [22].

**Fig. 3: Image prise avec le drone quadricoptère au départ ouest de la voûte, où différentes lésions peuvent être observées, comme des efflorescences ou des croûtes foncées (photographie de l'auteur).**

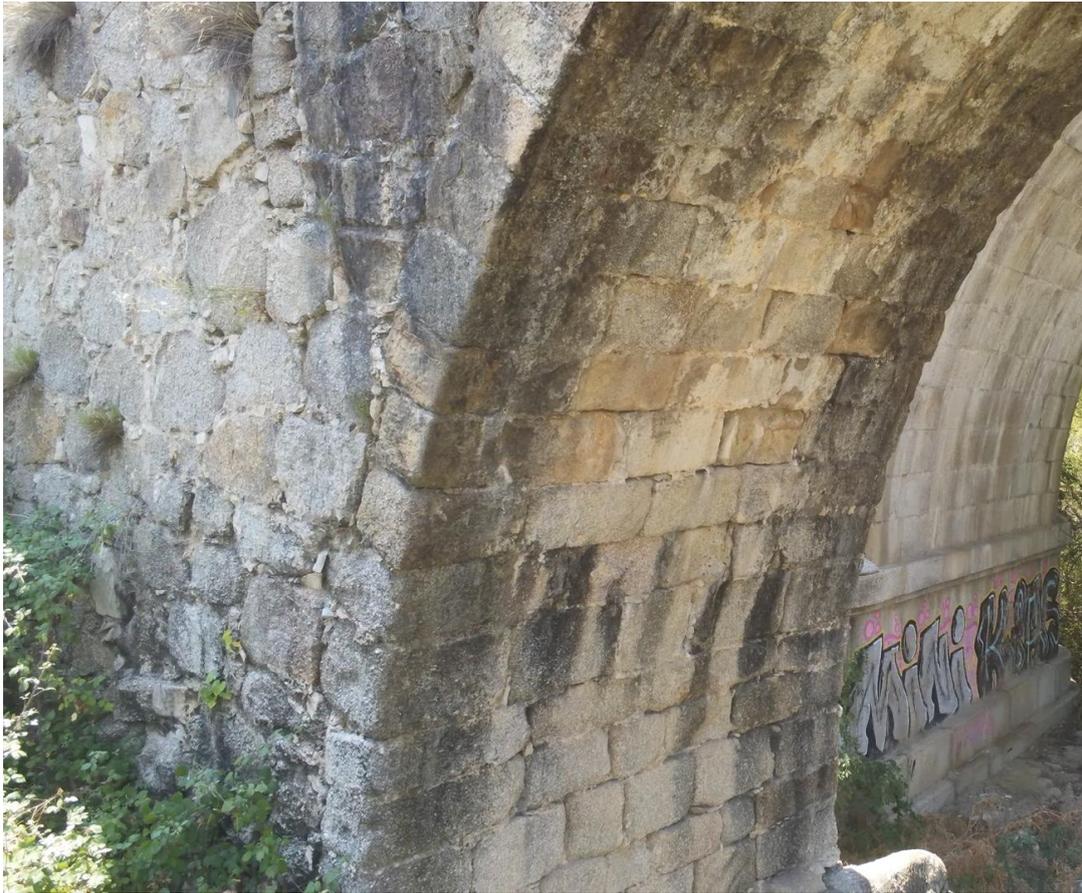
**Fig. 4:** Image capturée avec le drone quadricoptère à l'entrée Est de la voûte, où différentes lésions peuvent être observées, telles que des efflorescences ou des croûtes sombres (photographie de l'auteur).

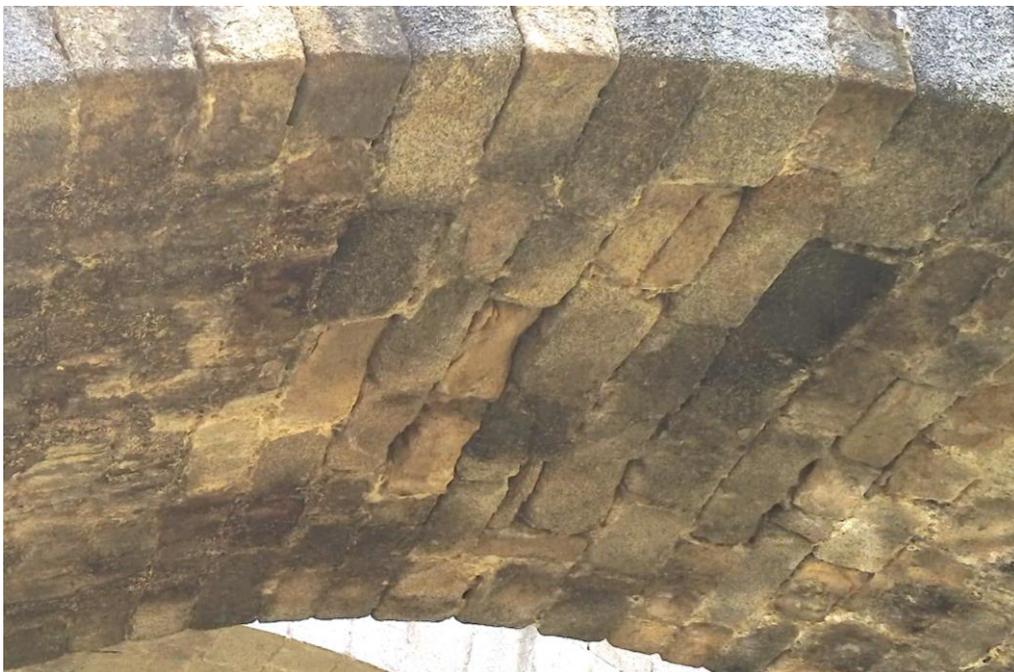
dégâts précités, nous avons découvert, grâce au drone, le cloquage et le sablage de plusieurs voussoirs (Fig. 5). Ce processus d'alvéolisation est directement lié aux processus précédents : l'humidité et les sels peuvent également provoquer cette détérioration. Généralement, celle-ci apparaît au confluent des cours d'eau intérieurs (de l'extrados à l'intrados, en passant par le remblai, du fait d'un mauvais drainage) avec l'action érosive du vent [22]. Par conséquent, ils sont situés dans des zones exposées où l'humidité s'accumule, comme c'est la clé de la voûte. Là, les voies de sortie des eaux intérieures et la surface de dessiccation se rejoignent. Une fois le processus enclenché, les tourbillons de vent dans la cavité l'accélèrent [21].

**Fig. 5:** Image prise au drone quadricoptère dans l'intrados de la partie supérieure de la voûte, où en plus des lésions précédentes (Fig. 3 y Fig. 4) on a observé la vésiculation des pierres de taille (photographie de l'auteur).

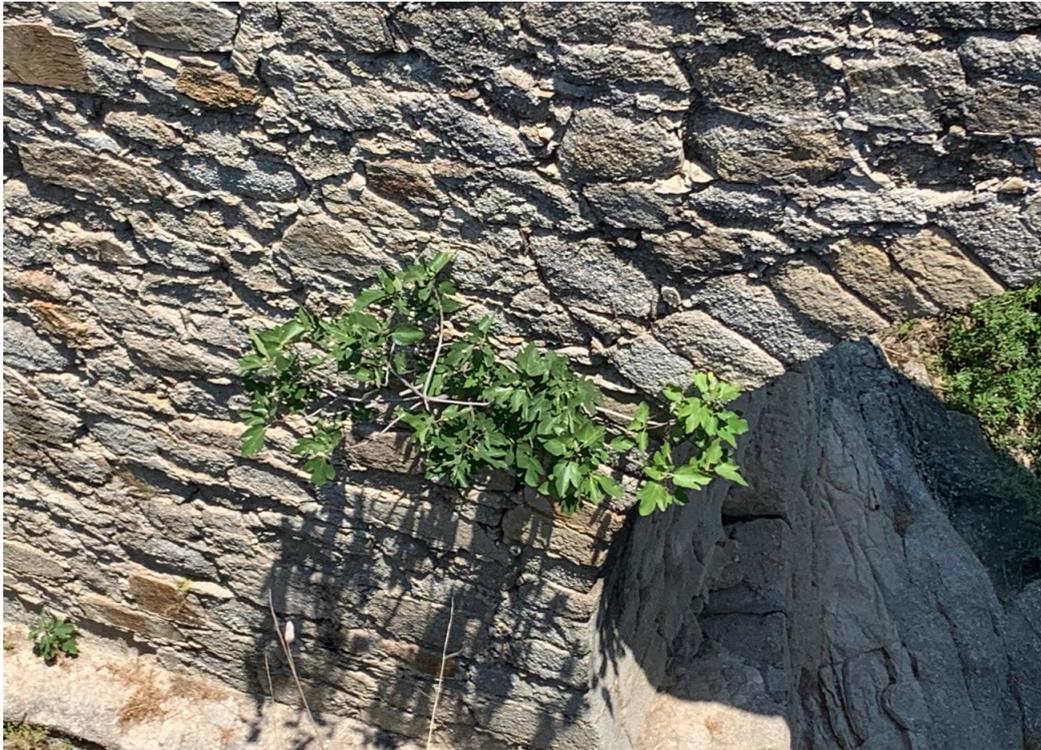
Cet accès à l'eau peut être antérieur à une attaque ultérieure par les sels et la glace [21]. Nous avons détecté de la végétation enracinée dans de nombreux points communs du pont (Fig. 5). C'est la meilleure preuve que ces microfissures existent dans les joints de mortier. Le plus curieux de tout, c'est que ce mortier servait à

**Fig. 6: Image capturée avec le drone quadricoptère, où l'on voit de la végétation (un figuier) enracinée dans les joints de la maçonnerie (photographie de l'auteur).**

Parallèlement à ces dégâts, on observe la présence abondante de biocolonies (plantes). Ils ont poussé en prenant racine dans les joints qui sont disposés entre la maçonnerie, en particulier dans les joints de points anguleux (Fig. 6). Cette végétation se répercute sur les phénomènes d'humidité, d'efflorescence et de ruissellement, comme en témoignent les taches observées (par exemple, les taches noires que nous avons observées sur le mur de parapet, **Error! Reference source not found.**). Une attention particulière doit être apportée à la végétation, surtout les plus grosses, en raison de l'action des racines des arbres et autres plantations sur l'usine [22]. Le drone peut nous aider à contrôler l'apparence de la végétation et la croissance des plantes.

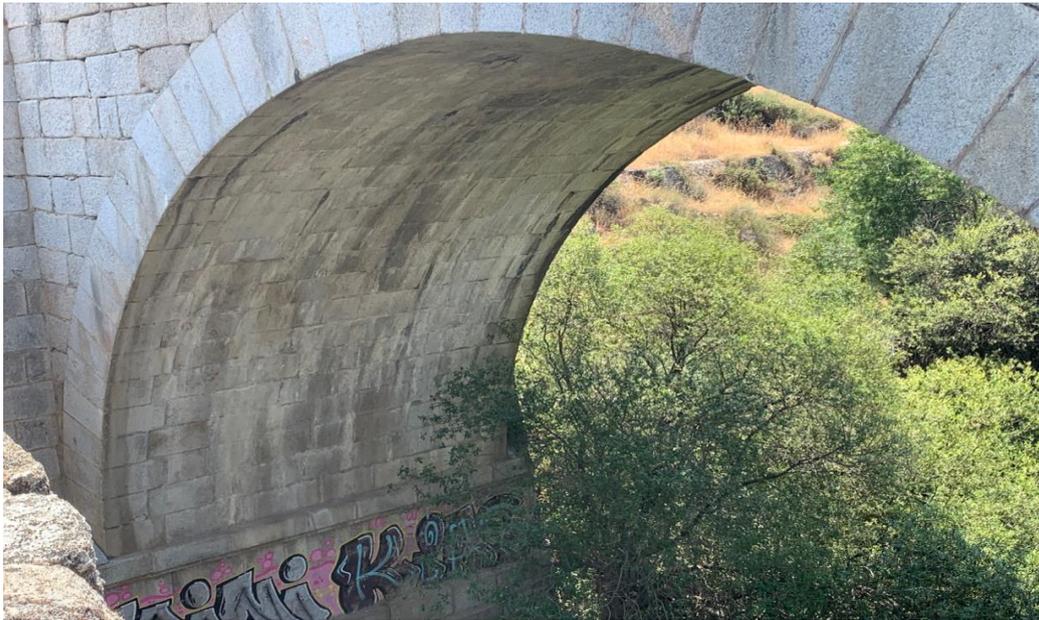
En effet, le drone a permis de corroborer ce qui précède. La voûte du pont du XIXe siècle présentait les mêmes blessures, bien qu'avec une intensité différente (Fig. 7): croûtes noires, traces d'eau de ruissellement et efflorescences. Sur les murs, il y avait aussi des croûtes noires et des

**Fig. 7: Image capturée avec le drone quadricoptère dans l'intrados de la voûte du nouveau pont, avec des lésions identiques à celles du pont médiéval observées : efflorescences ou croûtes sombres (photographie de l'auteur).**

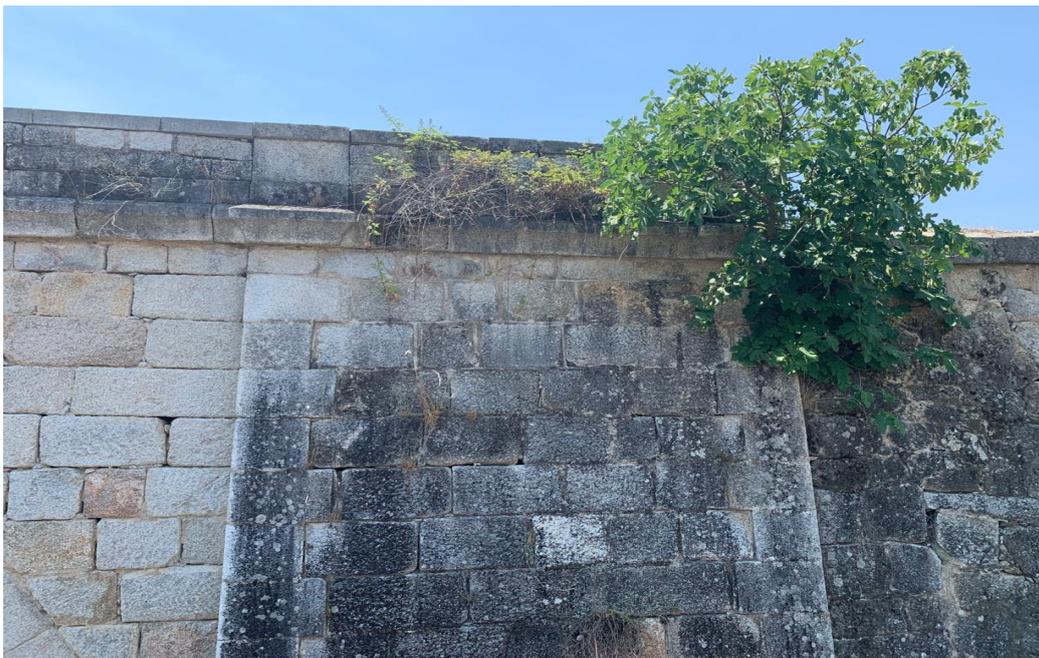
traces d'eau de ruissellement, en synergie avec la végétation enracinée dans les joints entre les pierres de taille (Fig. 8). La seule lésion de ce pont, qui n'était pas incluse dans l'ancien Pont, était une lésion de vandalisme anthropique : un graffiti sur le mur de la culée est (en bas à gauche de la Fig. 7). C'est un dommage à prendre en compte, compte tenu des dégradations causées par les produits de graffitis [23].

**Fig. 8: Image capturée avec le drone quadricoptère, où l'on voit un détail de la culée ouest, avec de la végétation enracinée, des croûtes noires et des traces d'eau de ruissellement (photographie de l'auteur).**

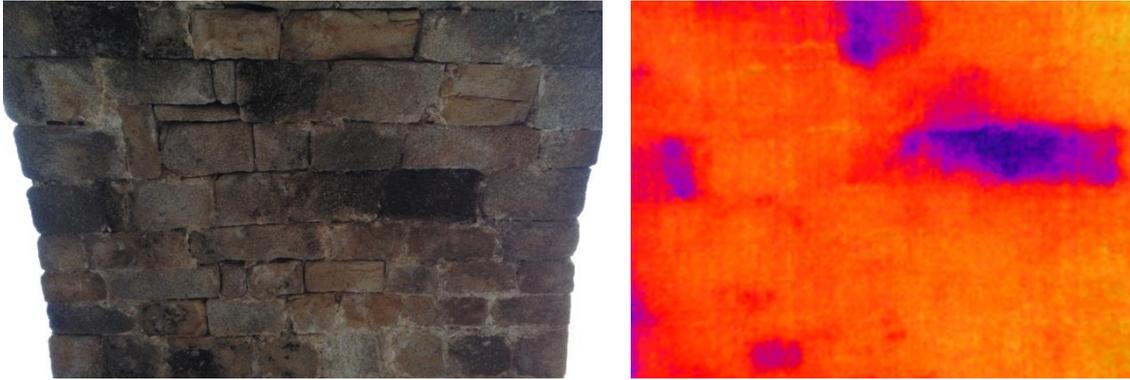
**Fig. 10:** Comparaison entre l'image réelle (à gauche) et l'image capturée par la caméra thermique portée par le drone (à droite), à l'intérieur de la voûte du Puente del Grajal (photographies de l'auteur).

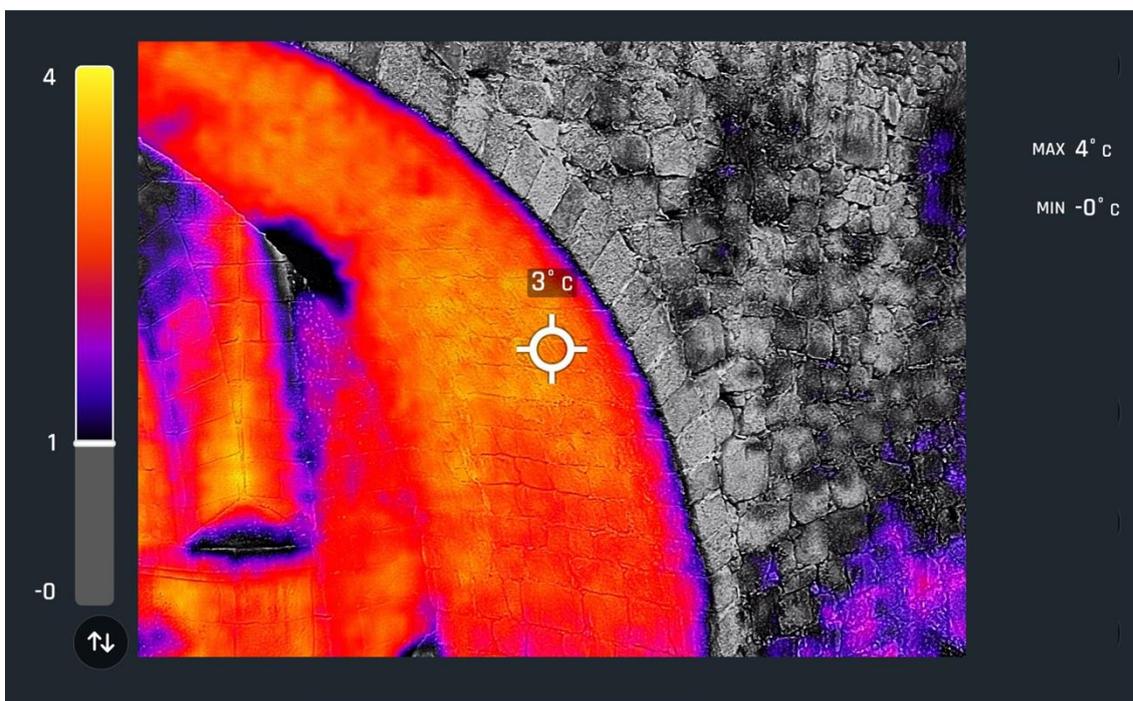
**Fig. 11:** Analyse thermographique du Puente del Grajal, avec échelle relative des températures enregistrées lors de l'inspection (photo de l'auteur).
