**Utilisation De Systèmes D'aéronefs Télépilotés Pour L'inspection D'anciennes Constructions****Using Remotely Piloted Aircraft Systems for Old Construction Inspections****Rodríguez Elizalde, Rubén****Universitat Oberta de Catalunya Professeur Responsable des Matières de Prévention des Risques Professionnels Doctorat en Architecture et Patrimoine et Master Prévention des Risques Professionnels****Corresponding Author: Rodríguez Elizalde, Rubén****Abstract**

**Keywords:** Drones, RPAS, Inspection, Construction Ancienne, Pont Médiéval**Introduction:**

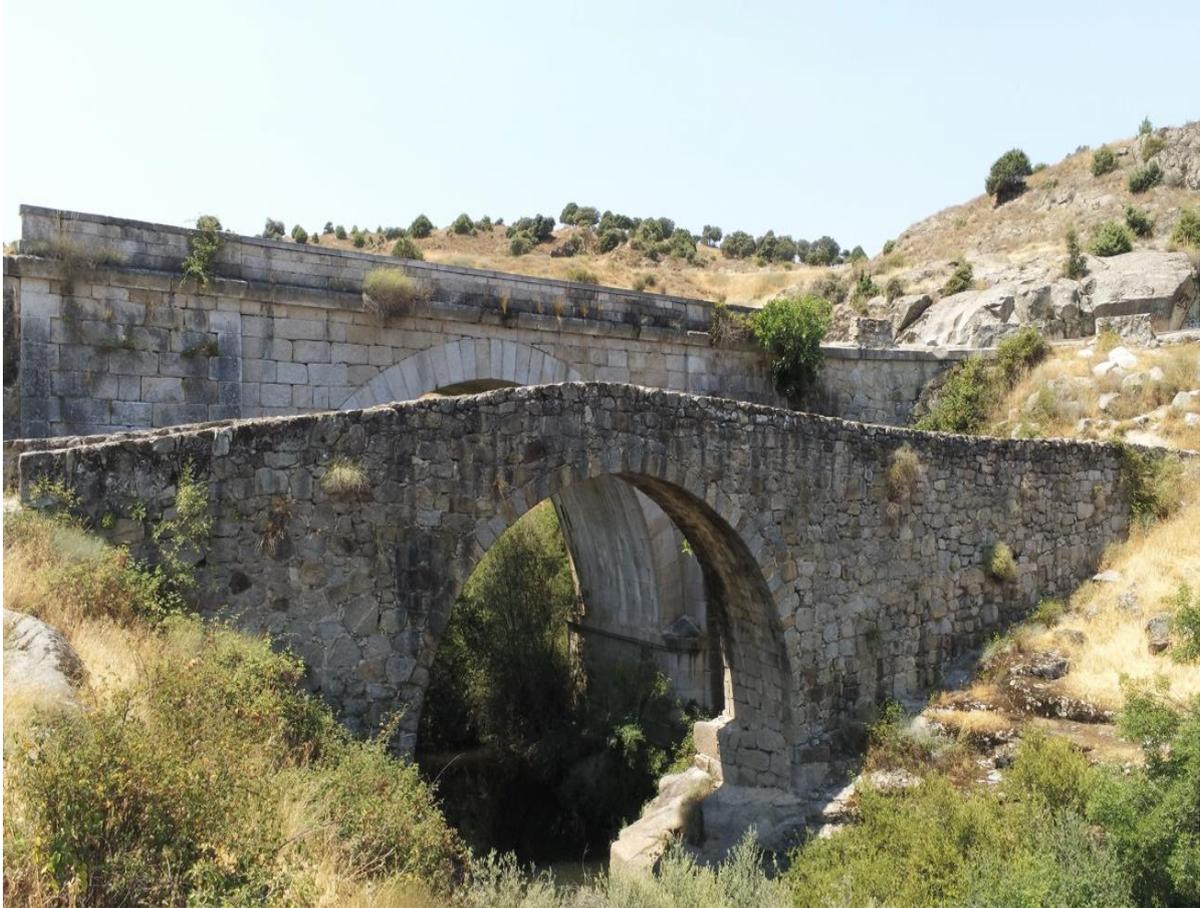
**Figure 1: Photographie prise avec le drone utilisé dans l'inspection, où l'on peut voir le pont médiéval de Grajal, élévation nord, avec le pont du XIXe siècle derrière (photographie de l'auteur).**

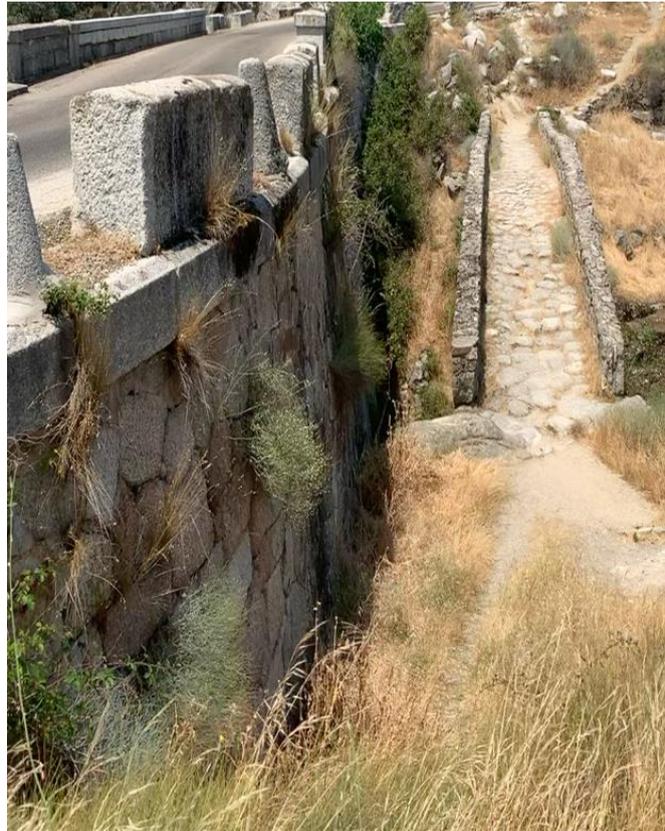
**Fig. 1: Chaussée sur le pont médiéval (à droite) et chaussée sur le pont du XIXe siècle (à gauche). L'image donne une idée de la séparation entre les deux ponts (photographie de l'auteur).**
